# ***INFORME FINAL***

*DEL ACCIDENTE OCURRIDO EL 18 DE MAYO DE 2018, DURANTE LA FASE DEL DESPEGUE A LA AERONAVE BOEING-737-201 ADV, MATRÍCULA XA-UHZ, PERTENECIENTE A AEROLÍNEAS DAMOJH, S.A. DE C.V., CON SEDE DE SUS OFICINAS PRINCIPALES EN CIUDAD DE MÉXICO, QUE CUBRÍA EL VUELO DMJ 0972, DESDE EL AEROPUERTO INTERNACIONAL JOSÉ MARTÍ DE LA HABANA, HACIA EL AEROPUERTO INTERNACIONAL FRANK PAÍS GARCÍA, DE HOLGUÍN, CUBA, CONTRATADO POR LA EMPRESA CUBANA DE AVIACIÓN EN MODALIDAD DE FULL CHARTER.*

COMISIÓN DE INVESTIGACIÓN DE ACCIDENTES E INCIDENTES DE AVIACIÓN

**INFORME FINAL**  
**SOBRE ACCIDENTE OCURRIDO A LA AERONAVE BOEING-737-201 ADV, MATRÍCULA XA-UHZ, PERTENECIENTE A LA COMPAÑÍA MEXICANA AEROLÍNEAS DAMOJH, S.A. DE C.V., EN VUELO DMJ0972 MUHA-MUHG, EL 18 DE MAYO 2018, DURANTE LA FASE DE DESPEGUE DESDE EL AIJM EN LA HABANA, CUBA.**

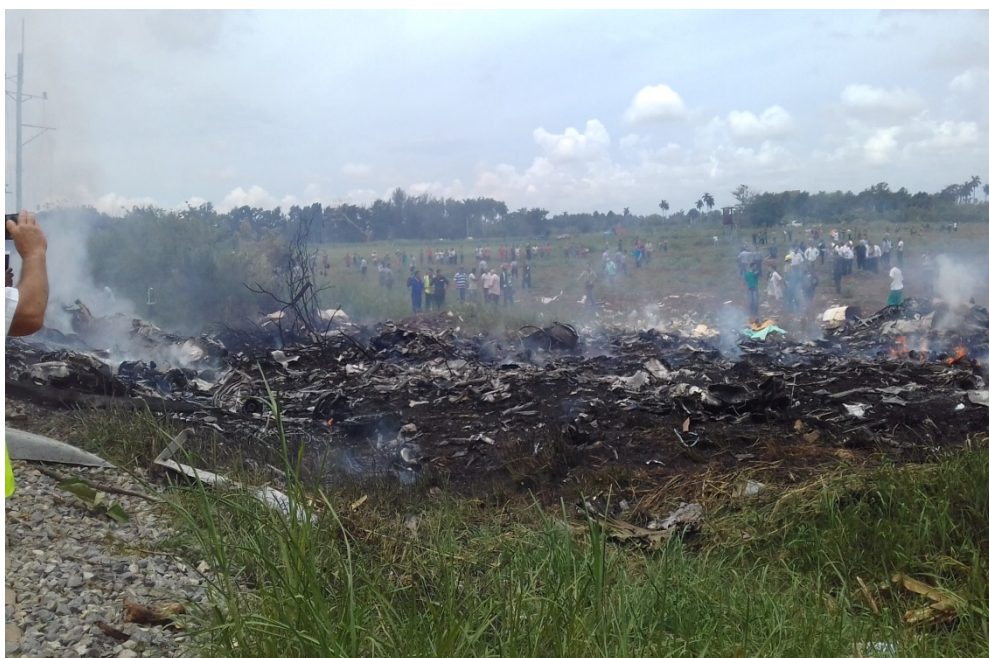
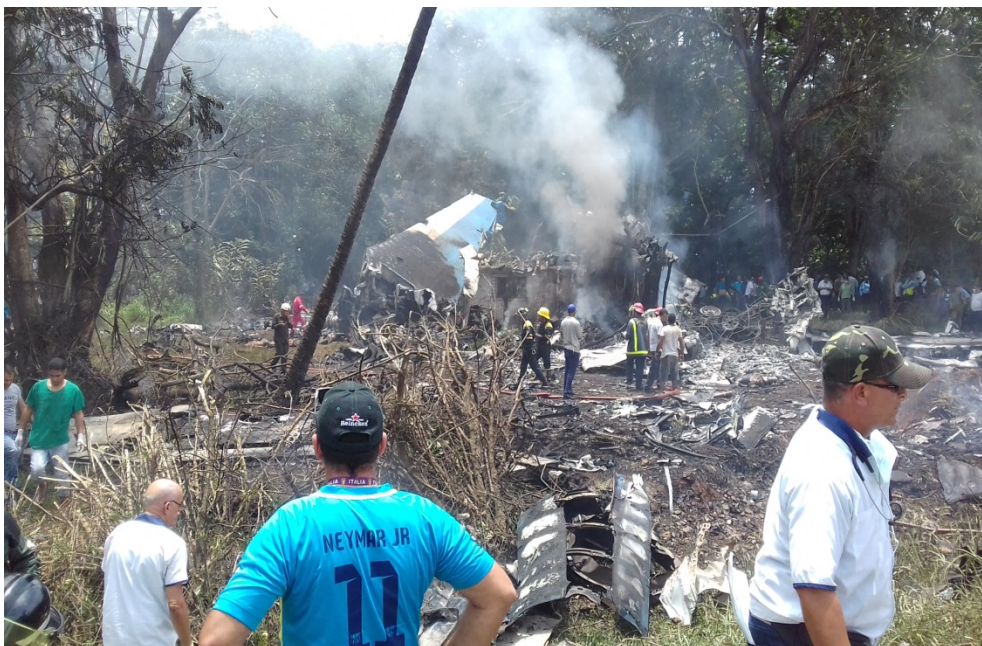
Como resultado del impacto contra la tierra, se destruyó totalmente la aeronave, así como se manifestó un gran incendio.

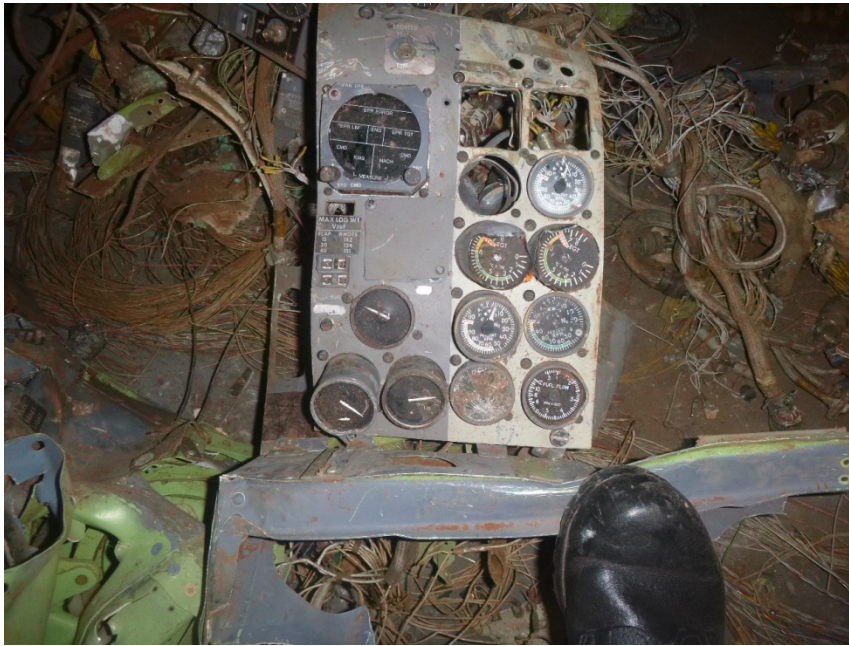
a) El panel de indicadores de cantidad de combustible ubicados en la cabina de mando, no tiene el Totalizador de combustible.

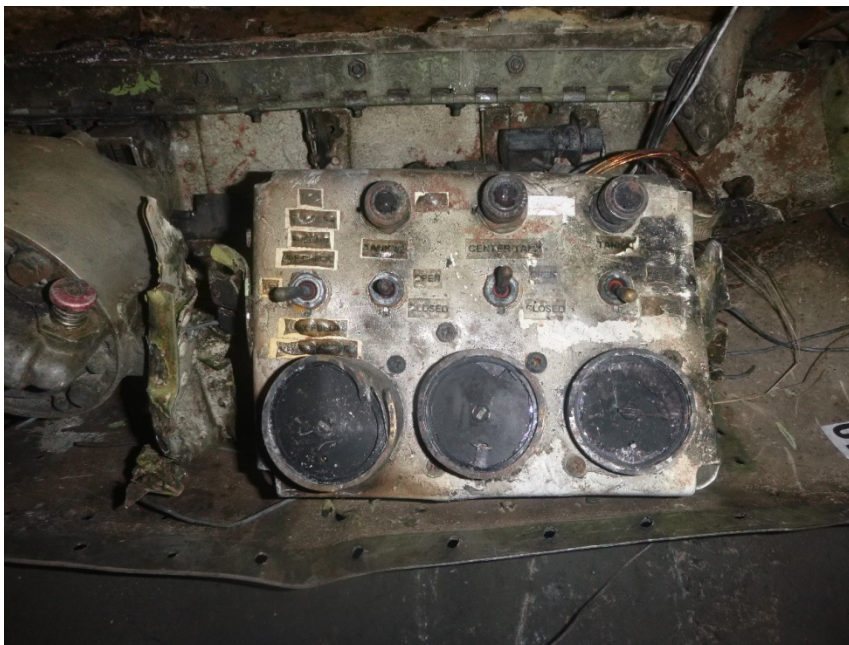
b) El panel de suministro de combustible que se encuentra en el ala derecha, con los indicadores de cantidad de combustible.

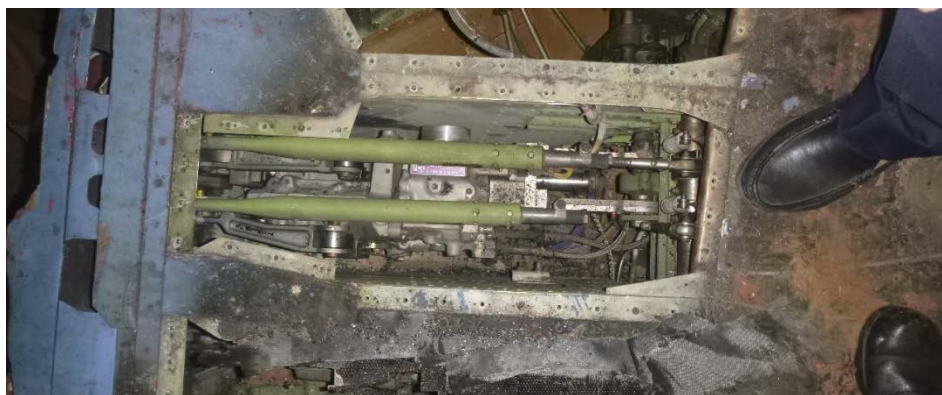
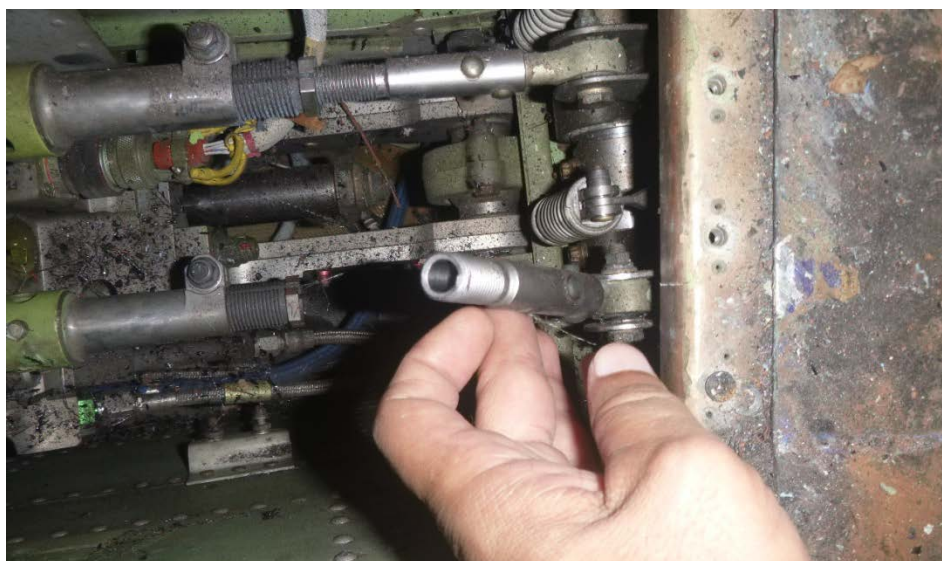
A partir de los resultados del descifre del Registrador de parámetros de vuelo (FDR), donde inicialmente se apreció una incidencia en la posición del Timón Direccional (Rudder), la revisión se enfocó al mecanismo de movimiento de dicho timón, detectándose que una de las dos barras del mecanismo de la unidad de control de fuerza (PCU), la cual transmite el comando proveniente de los pedales, estaba fracturada y la otra, que funciona de conjunto y en paralelo con ella, presentaba una ligera deformación.

La barra fracturada en la PCU del rudder, según pruebas de laboratorio, se debió a esfuerzos de compresión. Más explícitamente en el análisis se cita textualmente:

- “**Análisis:** De lo observado en las imágenes obtenidas, las características superficiales de la fractura y en correspondencia con el tipo de material identificado y sus propiedades, es posible afirmar que la pieza sufrió una fractura dúctil”.
- “Por lo antes expuesto consideramos que la probable causa de la falla puede atribuirse a un esfuerzo severo ocasionado por impacto sobre la pieza”.

Por lo anteriormente explicado, no se cuenta con evidencias que corroboren que lo hallado en el mencionado mecanismo, se pueda considerar como causa o factor contribuyente.

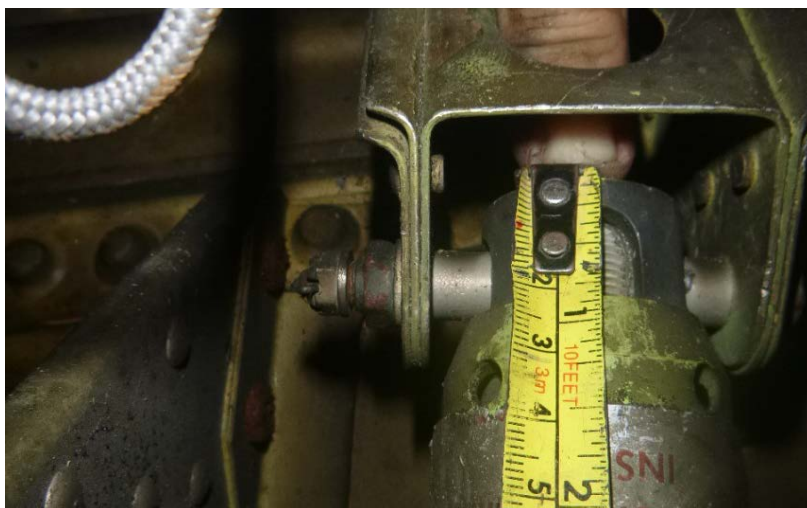
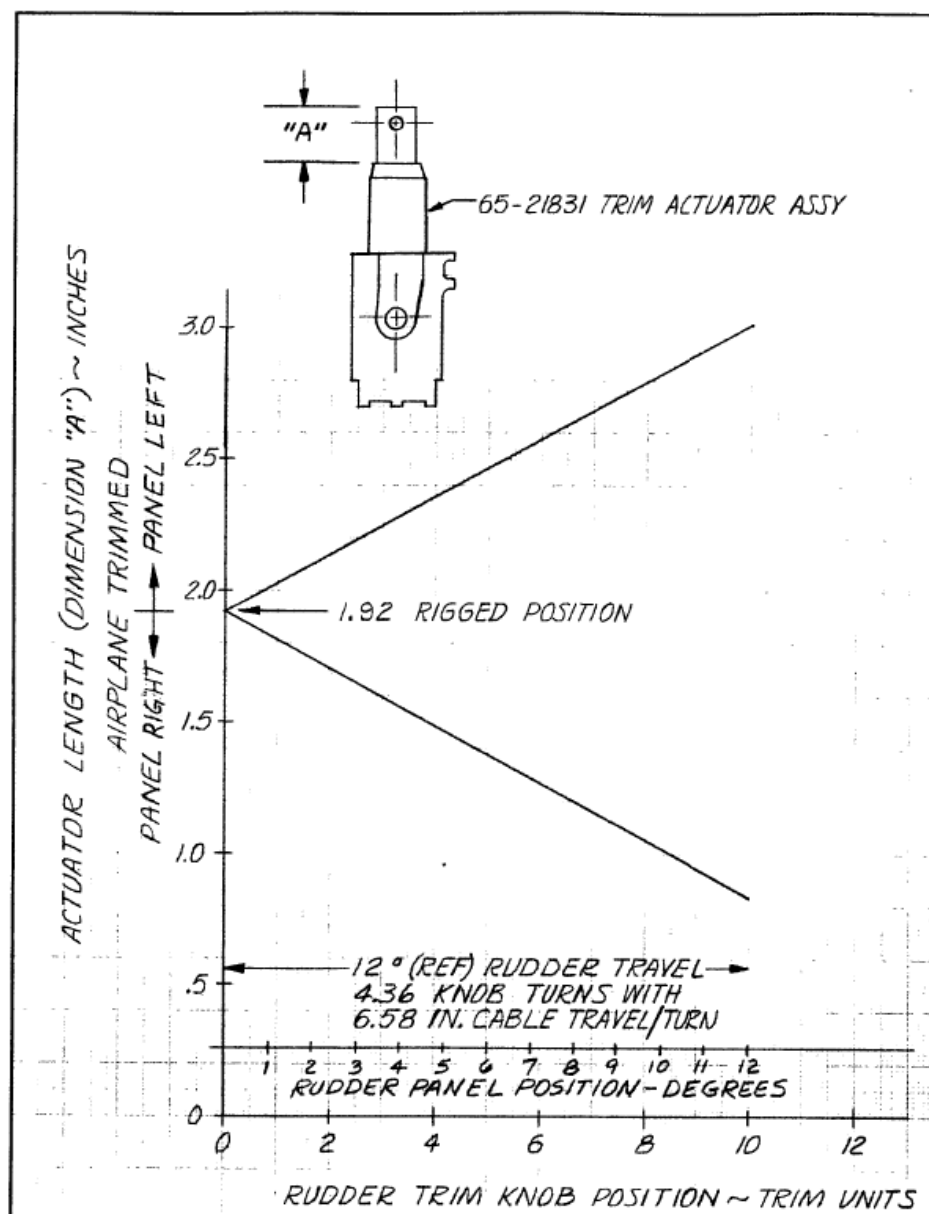
En el caso de la función de trimmer el desplazamiento del vástago en 0.8 pulgadas desde su posición neutral (1,92), equivale a 12° de inclinación del Rudder. Se advierte que la magnitud derivada de estas mediciones es significativa, por lo que la posición del rudder provocada por esto, pudiera haber inducido resbalo y banqueo hacia la derecha desde el propio momento del despegue, lo cual, de no ser detectado por los pilotos y, si estos reaccionan inadecuadamente, puede conducir a la inducción de oscilaciones progresivas no deseadas, que afecten el control de la aeronave de manera sustancial. Al profundizar en el análisis se valoró que por la forma de accionar este dispositivo y las características de su mecanismo de funcionamiento, debió estar en esa posición antes del inicio de la carrera de despegue o que este desplazamiento pudiera haber sido producido por el impacto al liberarse bruscamente la tensión de los cables de accionamiento, por lo que no se considera suficientemente razonable, tomar este elemento como evidencia definitiva que confirme esa hipótesis.

Nota: Según tabla del AMM 27-21-111, pág. 404, el parámetro señalado debe estar en 1,92 (+0.03/-0.02) pulgadas para estar en neutral, sin embargo, está aproximadamente en 0.8 pulgadas. Según la cinemática estudiada en el AMM, esto ubicaría el Rudder posicionado hacia la derecha.

Por lo visto anteriormente, no se cuenta con evidencias que corroboren que lo explicado se pueda considerar como causa o factor contribuyente.
