# INFORME FINAL ACCIDENTE

**COL-16-40-GIA**

**Pérdida de control en vuelo tras  
colisión con obstáculos durante el  
despegue**

**Boeing 727-2JO, Matrícula HK4544**

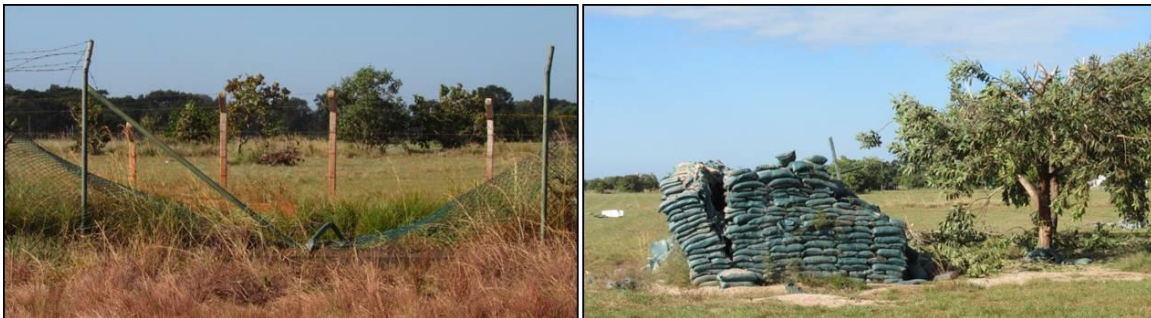
Se presentó el aplastamiento de una sección de aproximadamente 13 metros de ancho de la malla perimetral de SKPC, el colapso de una garita de seguridad y daños a un árbol ubicados al interior de una Unidad Militar contigua, así como afectación por fuego a la vegetación circundante en la zona de impacto final.

**Fotografía No. 1:** Daños en la cerca perimetral del aeropuerto, garita y árbol

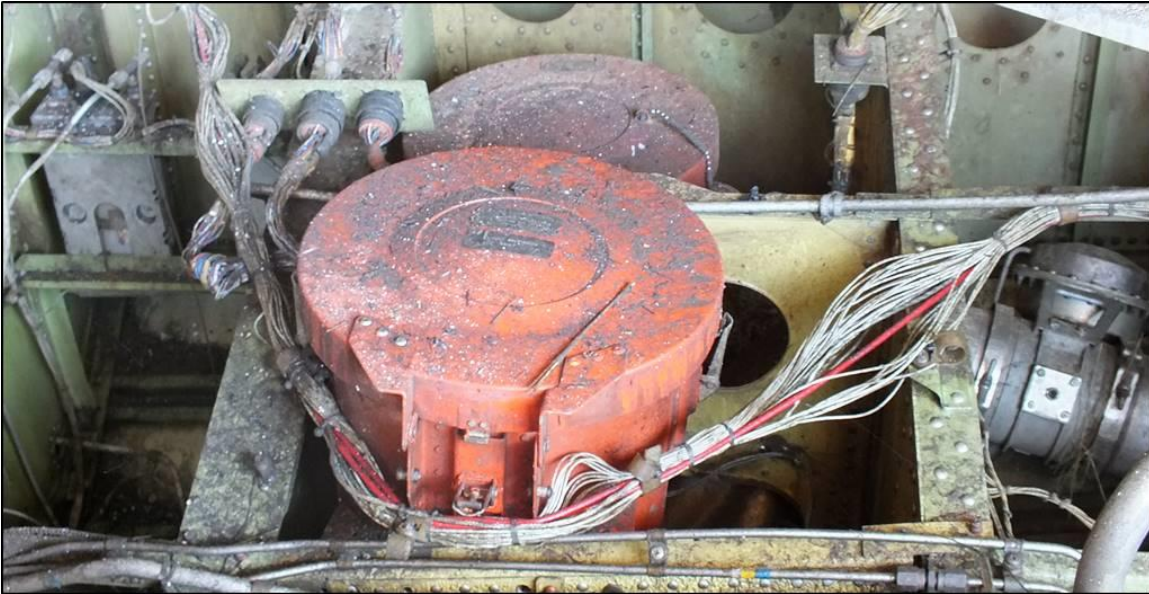
**Fotografía No. 4:** Condición de los registradores de vuelo entre los restos de la aeronave

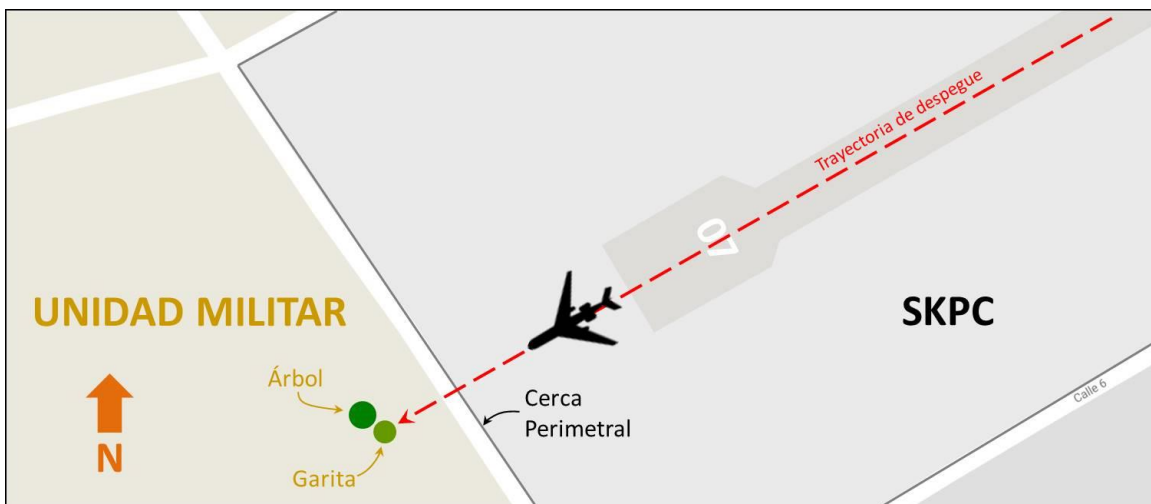
Al finalizar la carrera de despegue, la aeronave impactó con la cerca perimetral de SKPC derribando una sección de 13 metros de ancho y 2.50 metros de alto; continuó su trayectoria de vuelo colisionando contra una garita ubicada en las coordenadas  $N6^{\circ}10'50.12''/W067^{\circ}30'2.42''$ , con unas dimensiones de 3 metros de alto por 2.50 metros de ancho y construida con sacos de arena; al igual que un árbol ( $N6^{\circ}10'50.22''/W067^{\circ}30'2.73''$ ) con una altura estimada de 7 metros, elementos implantados al interior de una Unidad Militar contigua a la cabecera 07.

**Gráfica No. 2:** Obstáculos contra los cuales impactó inicialmente la aeronave HK-4544

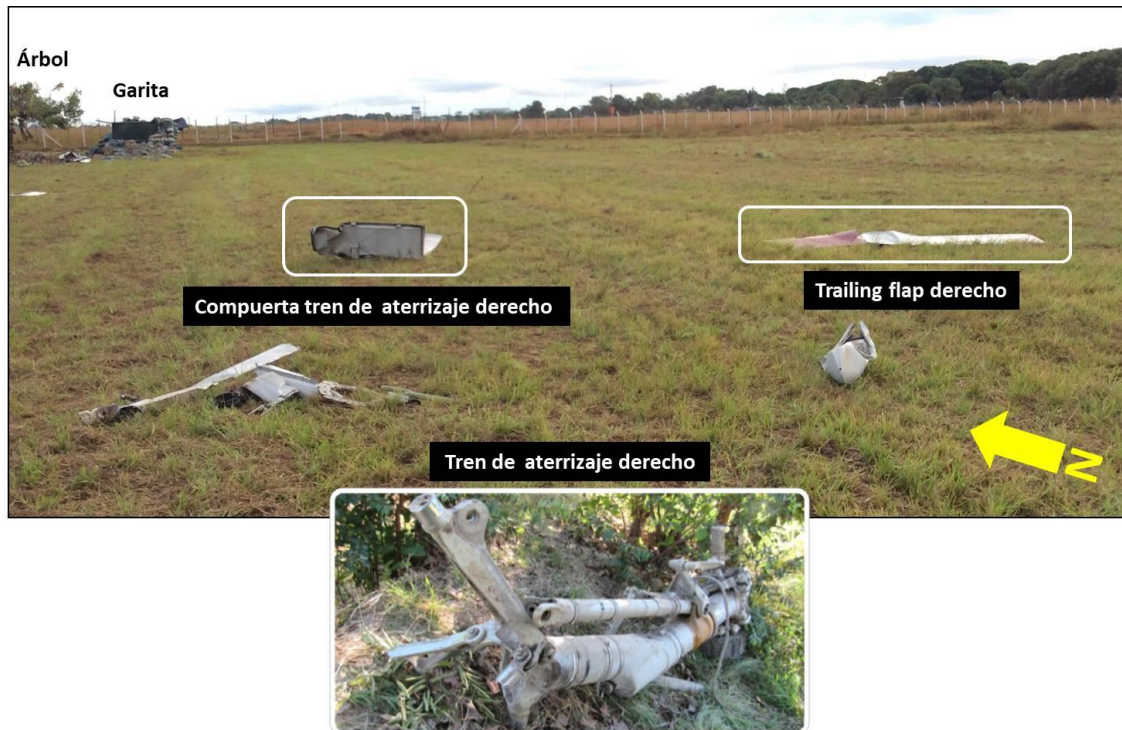
Tras la colisión contra los obstáculos presentes en el perímetro del aeropuerto, los componentes desprendidos se encontraron dispersos en una extensión aproximada de 410 metros.

**Fotografía No. 5:** Restos sobre el terreno tras la colisión inicial contra la garita y el árbol

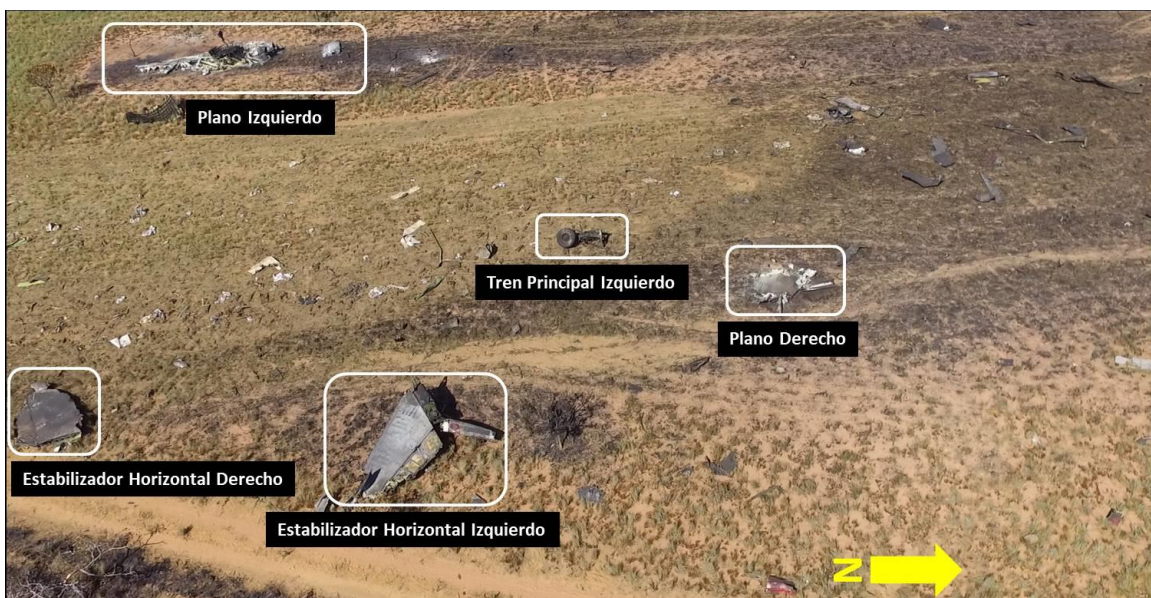
Los planos derecho e izquierdo se separaron mientras la aeronave giraba sobre su eje longitudinal. El fuselaje de la aeronave se fracturó en dos partes, la sección de cola y la cabina de vuelo fueron los componentes mayores que se encontraron al final de la dispersión de restos; quedando el primero en posición semi-invertida con un rumbo final de  $320^\circ$  y el segundo en posición invertida con un rumbo final  $220^\circ$ .

**Fotografía No. 6:** Distribución principal de restos – Planos y estabilizadores

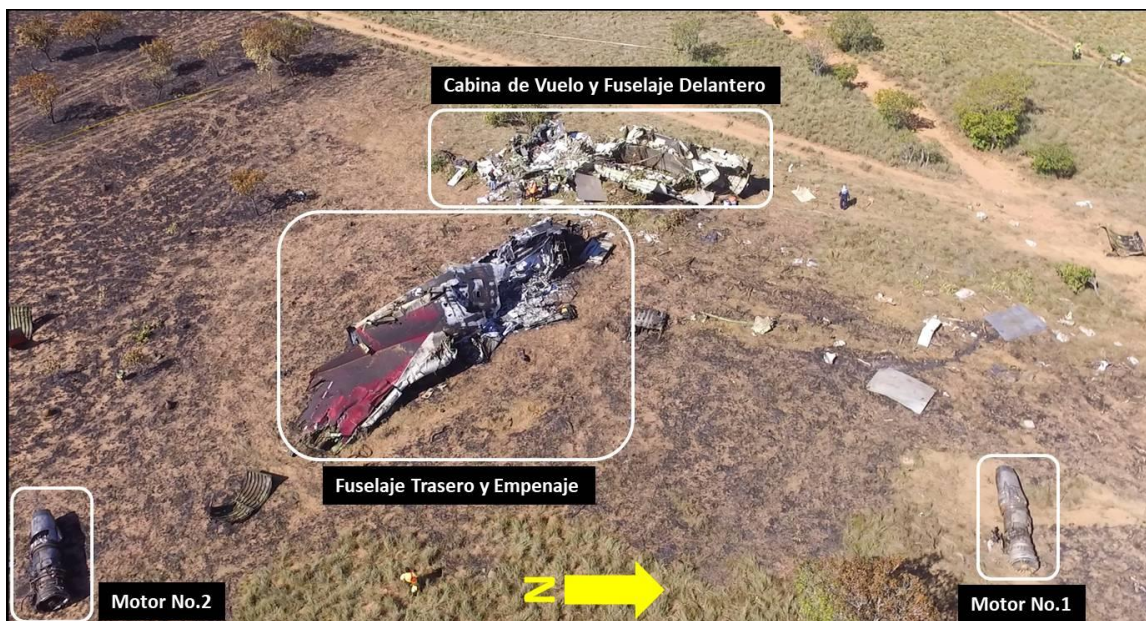
**Fotografía No. 7:** Distribución principal de restos – Fuselaje, Motores No.1 y No.2

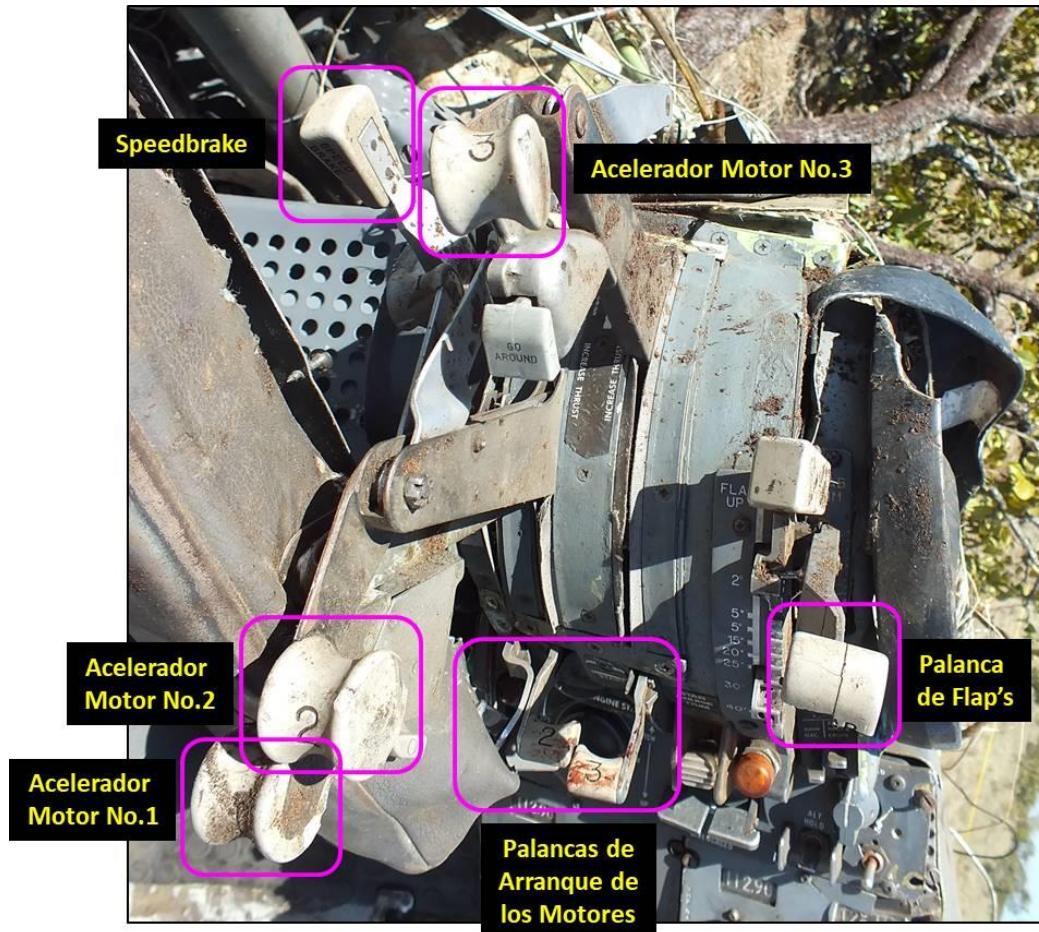
**Fotografía No. 8:** Posiciones de los controles de motores y palanca de flap's

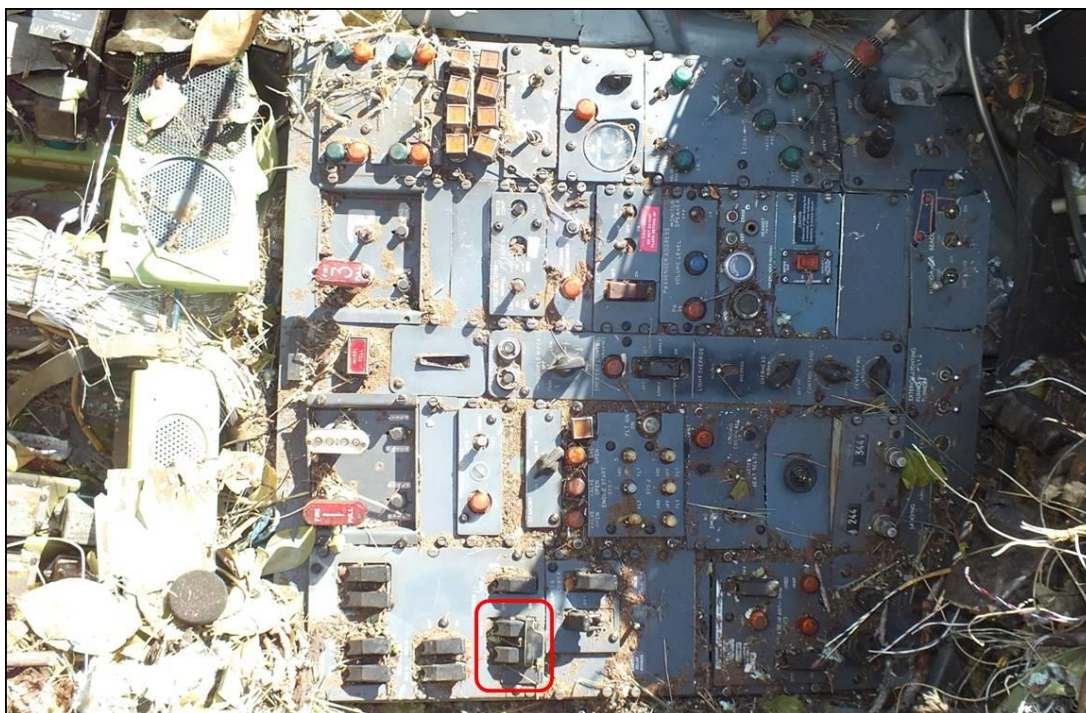
El interruptor de accionamiento del sistema Standby del Rudder (timón de dirección inferior), fue encontrado en posición Off (guarda cerrada).

**Fotografía No. 10:** Condición del interruptor del sistema Stanby del Rudder

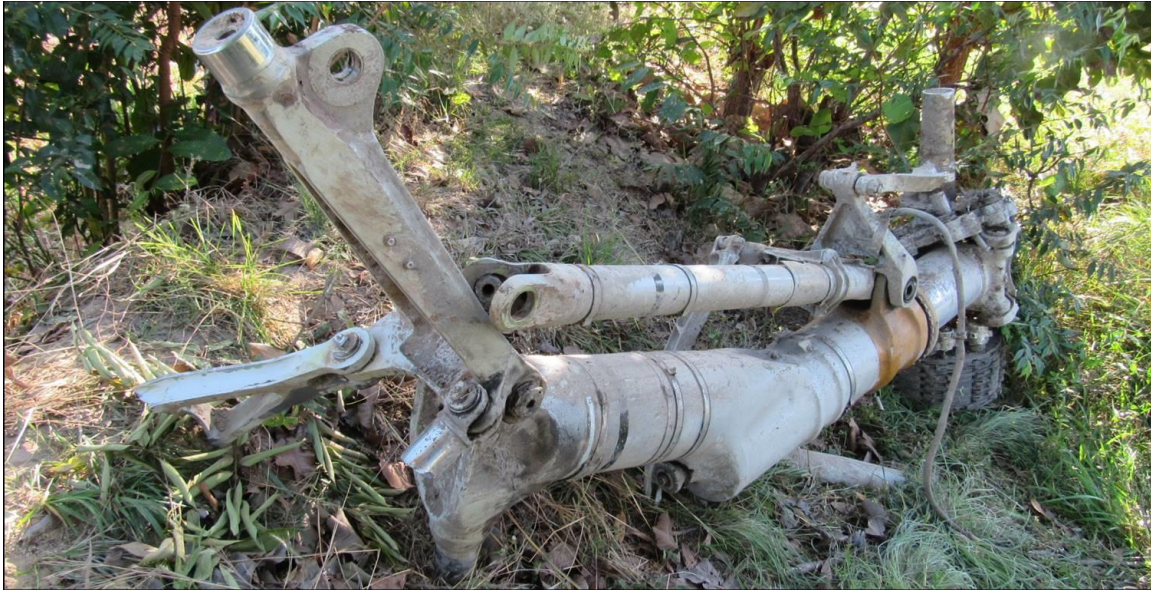
El cableado eléctrico, así como las líneas de alimentación de los sistemas hidráulicos A y B se encontraron desprendidas.

**Fotografía No. 11:** Estructura del Tren de aterrizaje principal derecho

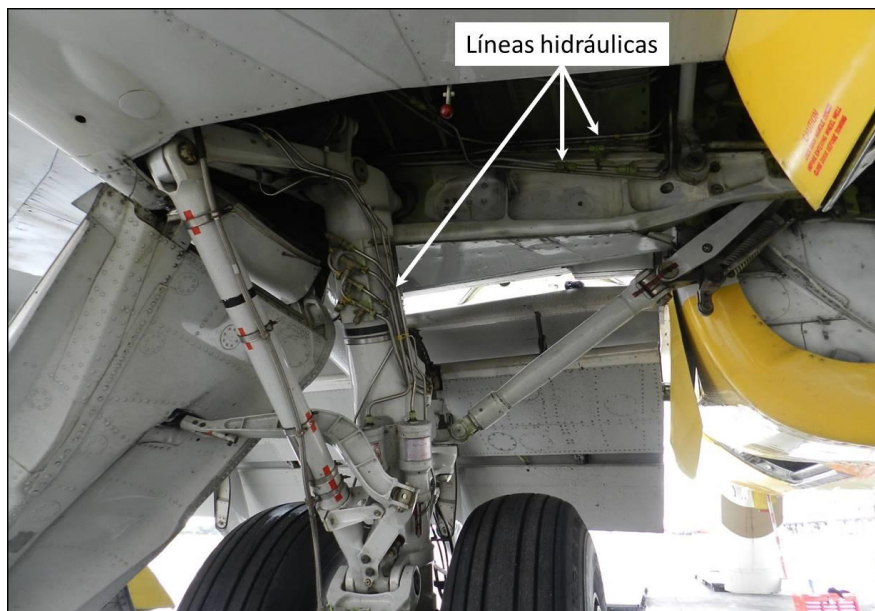
El desprendimiento del tren de aterrizaje principal derecho y su compuerta produjo el rompimiento de las líneas hidráulicas que se encuentran a su alrededor y que permiten el movimiento de extensión y retracción de los trenes de aterrizaje y de los flaps, generando fuga de fluido hidráulico y despresurización total del sistema “A”, tal como lo manifestó el Ingeniero de Vuelo durante la emergencia (ver Apéndice C).

Esta afectación impidió el funcionamiento normal de los componentes asociados al sistema hidráulico “A” (ver Gráfica No.1), perdiéndose gradualmente la capacidad de accionar los trenes de aterrizaje, los alerones, los elevadores, los dispositivos hipersustentadores de borde de ataque (Slats) y borde de fuga (Flaps), los spoilers y la sección inferior del timón de dirección, generándose, además, una significativa resistencia aerodinámica.

**Fotografía No. 12:** Líneas hidráulicas del tren de aterrizaje principal derecho

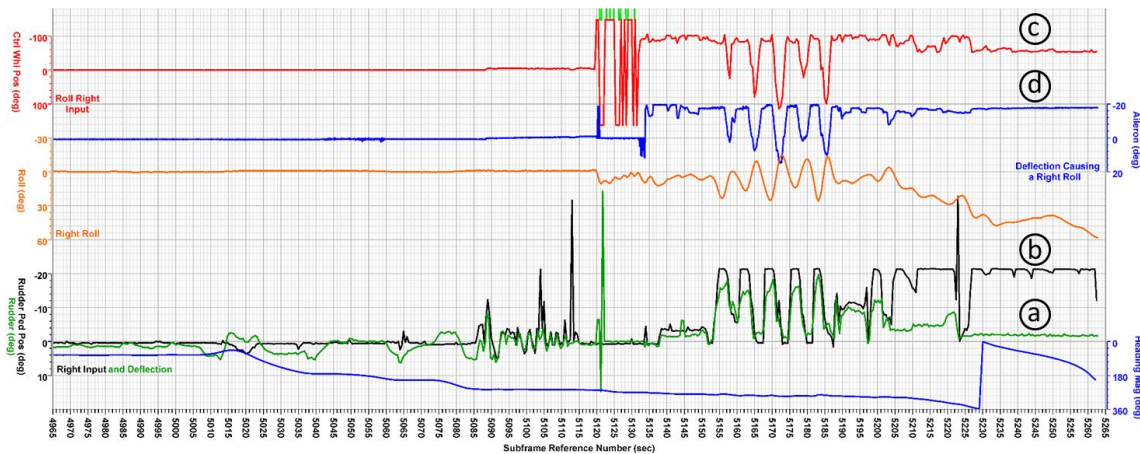
- El movimiento de inclinación de la columna de control se encontraba hacia la izquierda, acción de la tripulación para nivelar a la aeronave.
- A pesar que el alerón estaba deflectado para generar una inclinación hacia la izquierda, el efecto de las asimetrías fue mayor; produciendo finalmente que la aeronave siguiera inclinándose hacia la derecha.

**Gráfica No. 12: Efecto de los daños en el control de la aeronave - FDR**

De acuerdo a las mediciones efectuadas, la pérdida total de fluido hidráulico de los sistemas A/B después de la colisión, se produjo en un tiempo aproximado de 103 segundos a una rata promedio de 4.01 gal US/min.

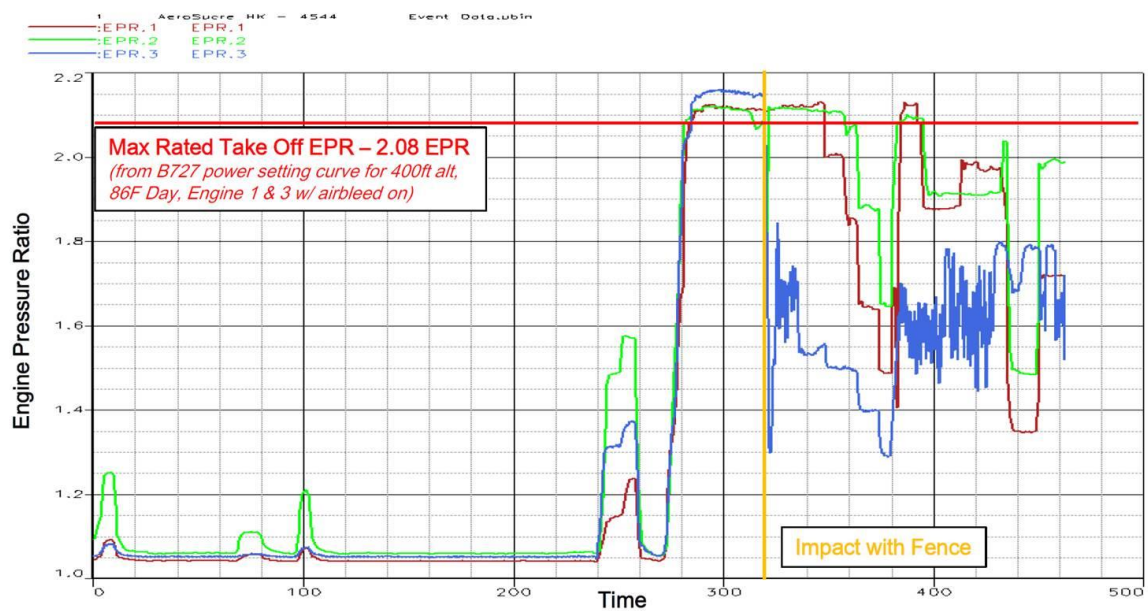
La disminución de EPR en el Motor No.2 se notó durante la operación de alta potencia. La pérdida de empuje estimada justo antes del impacto con la cerca es de aproximadamente 800 libras.

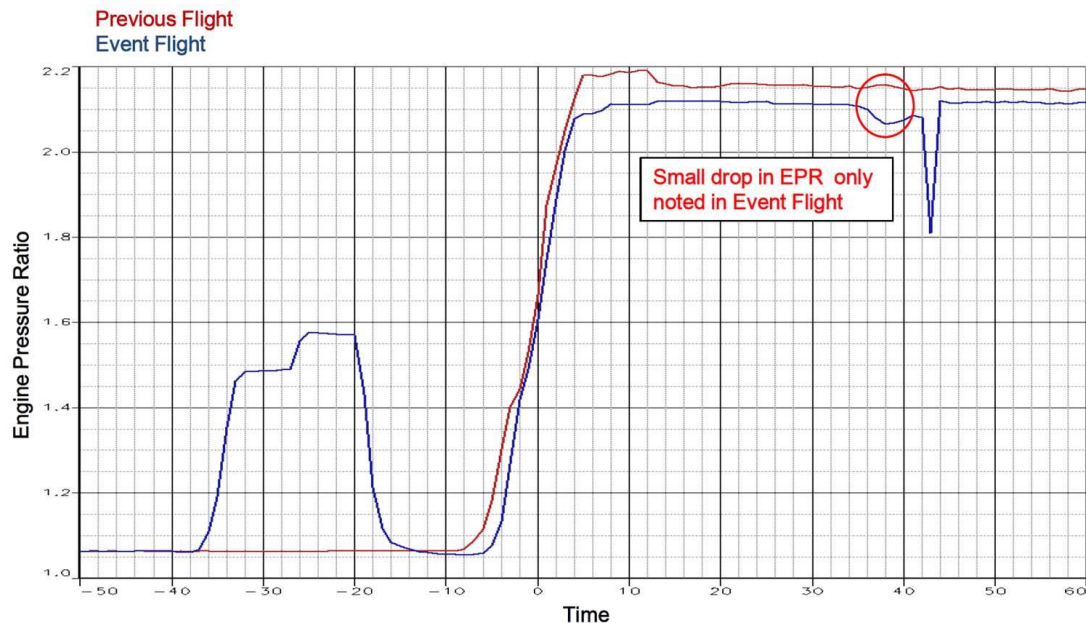
Tras el impacto con la valla, el parámetro EPR del motor No.3 presentó pérdida de potencia, la cual no se recuperó; así mismo experimentó fluctuación repentina (Surge) cada vez que el EPR alcanzó  $\sim 1.7$ . El motor No.2 sufrió una caída del EPR y luego volvió a la potencia de despegue. Poco después, los motores No.1 y No.2 experimentaron lo que parecen ser una serie de reducciones de EPR.
