# INFORME FINAL ACCIDENTE

**COL-16-40-GIA**

**Pérdida de control en vuelo tras  
colisión con obstáculos durante el  
despegue**

**Boeing 727-2JO, Matrícula HK4544**

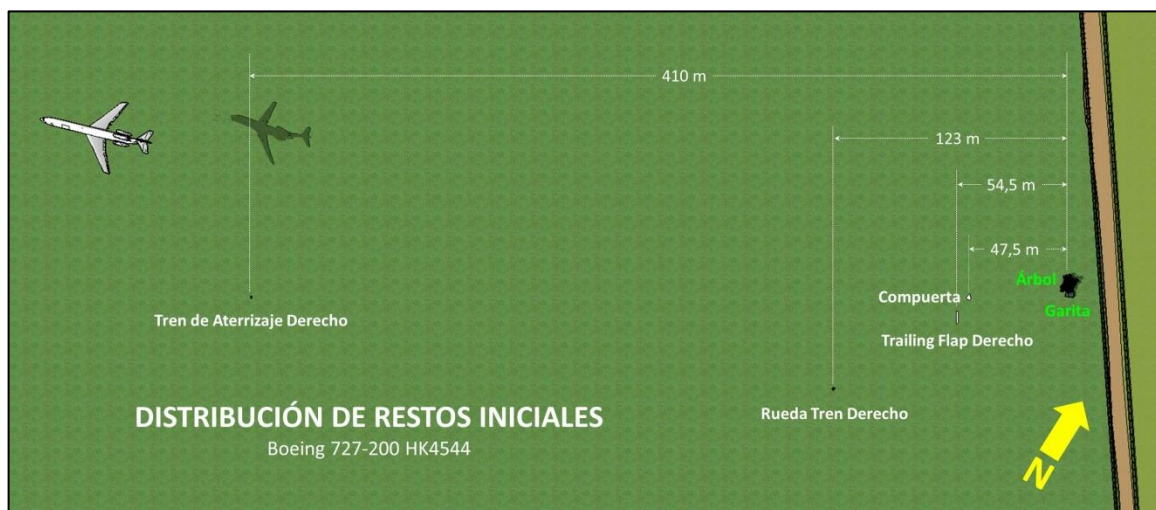
**Gráfica No. 3:** Diagrama de distribución de restos tras la colisión inicial

Tras la colisión contra los obstáculos presentes en el perímetro del aeropuerto, los componentes desprendidos se encontraron dispersos en una extensión aproximada de 410 metros.

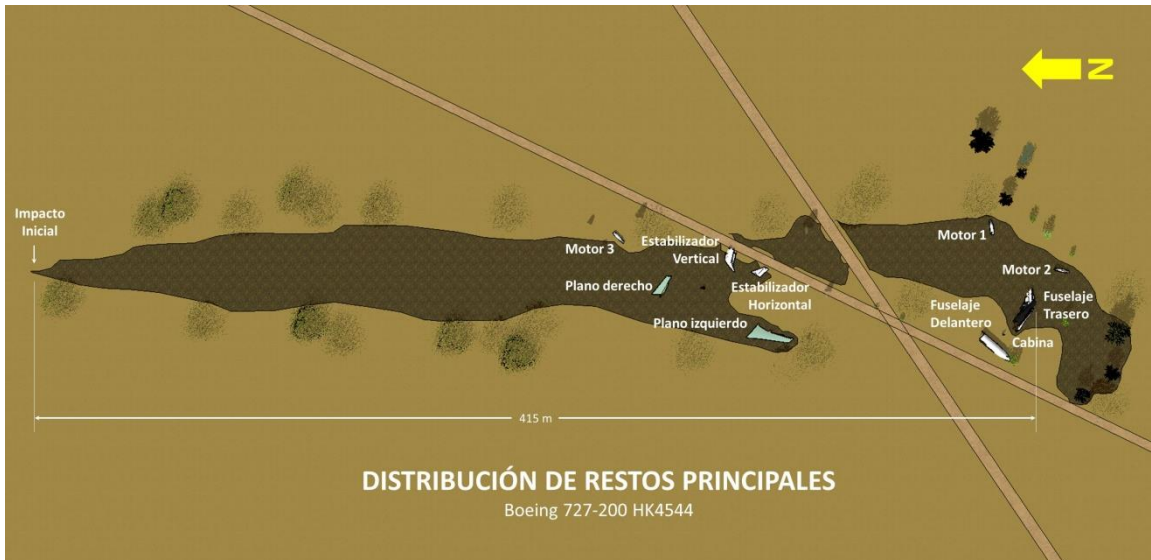
La aeronave golpeó el terreno con una marcada inclinación hacia el costado derecho, se deslizó sobre la superficie rotando a la derecha sobre su eje vertical, el motor No.3 y los estabilizadores se desprendieron por acción del impacto de la cola contra el terreno.

Los planos derecho e izquierdo se separaron mientras la aeronave giraba sobre su eje longitudinal. El fuselaje de la aeronave se fracturó en dos partes, la sección de cola y la cabina de vuelo fueron los componentes mayores que se encontraron al final de la dispersión de restos; quedando el primero en posición semi-invertida con un rumbo final de  $320^\circ$  y el segundo en posición invertida con un rumbo final  $220^\circ$ .

**Gráfica No. 4:** Diagrama de distribución de restos principales

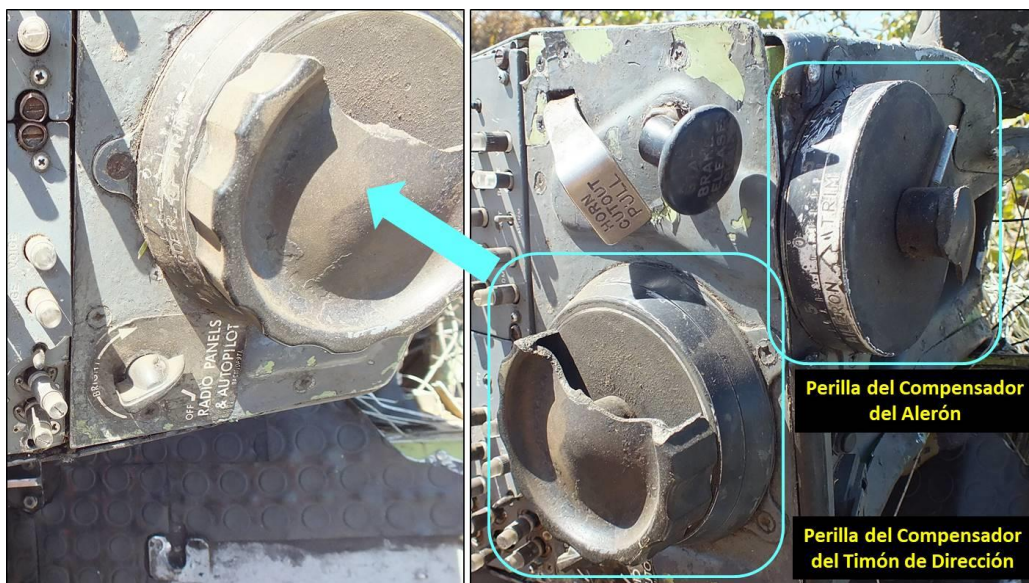
**Fotografía No. 9:** Posiciones de las perillas compensadoras de alerones y timón de dirección

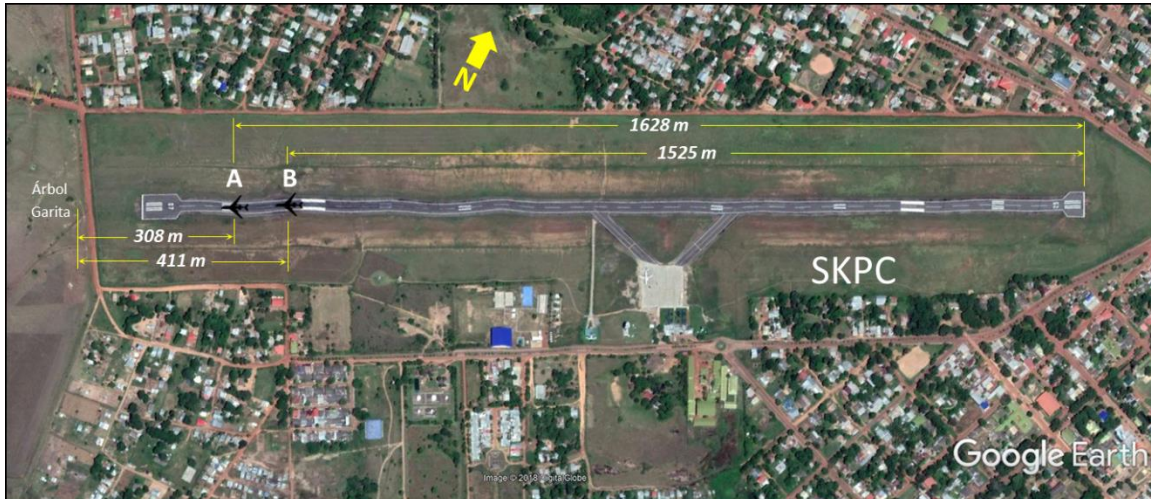
- Posición de la aeronave en la pista durante la carrera de despegue, cuando tenía una velocidad de rotación de 127 nudos, velocidad que había sido seleccionada y empleada por la tripulación, para un peso de 166000 libras y flaps 25°, evidenciada según las *Takeoff/Landing Cards*.
- Posición de la aeronave en la pista durante la carrera de despegue, cuando tenía una velocidad de rotación de 122 nudos, velocidad corregida según AFM Supplement para la aeronave B727-200 modificada con Droop System, con una configuración de Flaps 30°\*; esta información debía estar disponible para la tripulación durante la planificación del vuelo.

La distancia adicional recorrida en la pista como resultado del incremento de 5 nudos en la velocidad de rotación, fue de **103 metros (338 pies)**, tal como se demuestra en los cálculos relacionados en el Apéndice O.

**Gráfica No. 5:** Ubicación de la aeronave en la pista de SKPC a 127 nudos (A) y 122 nudos (B)

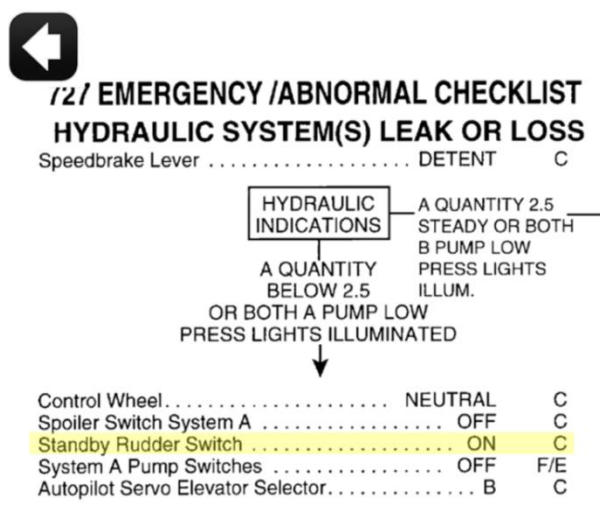
- A pesar de identificar los problemas presentados, la tripulación no alcanzó a ejecutar las respectivas listas de chequeo de emergencia o funcionamiento anormal por pérdida de empuje en un motor y de potencia hidráulica en el sistema A.
- Se observó entre los restos de la aeronave que no se activaron los interruptores correspondientes al control hidráulico, ubicados en la consola superior de la cabina (ver Fotografía No.10). Esta condición permitió deducir que el sistema de emergencia Standby no fue habilitado por la tripulación (no hay mención de ello en el CVR), omitiendo un paso fundamental en la lista de chequeo de emergencia por falla de potencia hidráulica, tal como de detalla a continuación:

**Gráfica No. 10:** Pasos iniciales en la lista de chequeo de emergencia por falla hidráulica

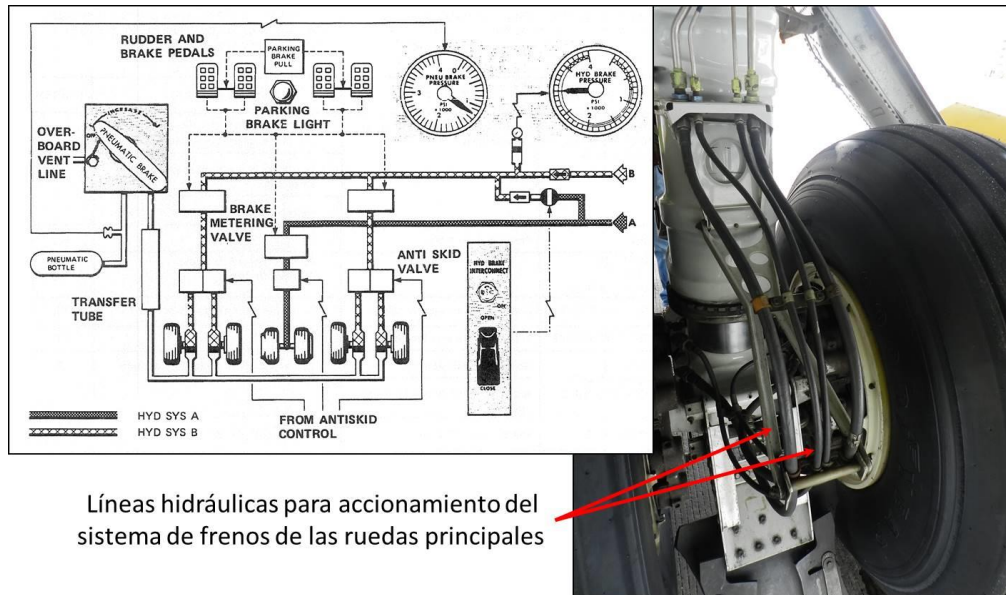
Aunque no se escucha en la grabación del CVR, que miembro alguno de la tripulación lo manifieste, es probable que el sistema hidráulico “B” haya sido igualmente afectado por la colisión, ya que las líneas hidráulicas que accionan el sistema de frenos de las ruedas, circulan por los trenes principales, y la acción de frenado es realizada normalmente por el sistema “B”, o alternativamente a través del sistema “A”.

**Gráfica No. 11:** Diagrama de accionamiento del sistema de frenos

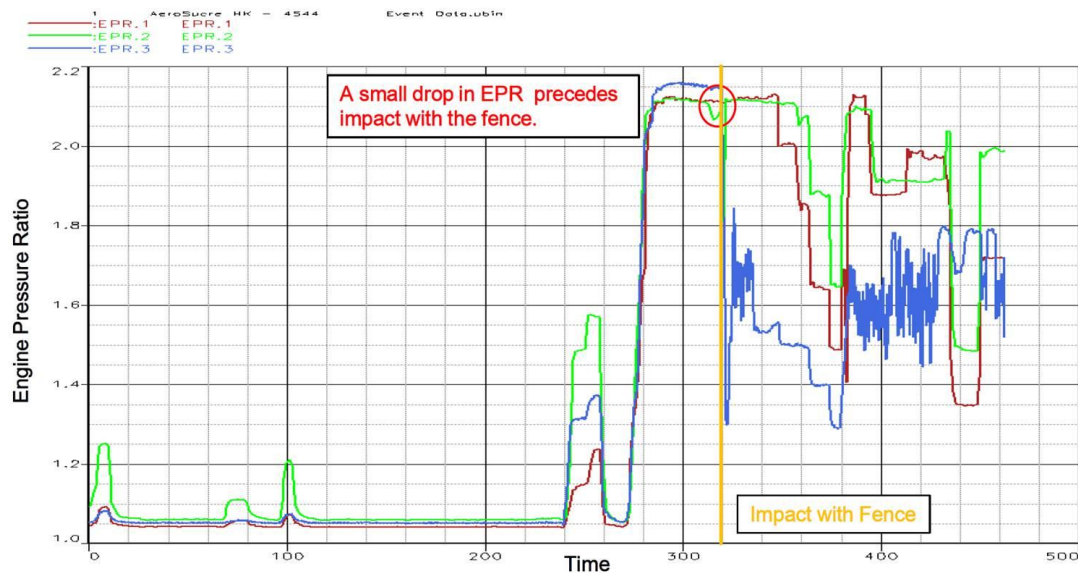
La disminución de EPR en el Motor No.2 se notó durante la operación de alta potencia. La pérdida de empuje estimada justo antes del impacto con la cerca es de aproximadamente 800 libras.

Una comparación con el vuelo anterior no muestra la misma caída en EPR durante el despegue.

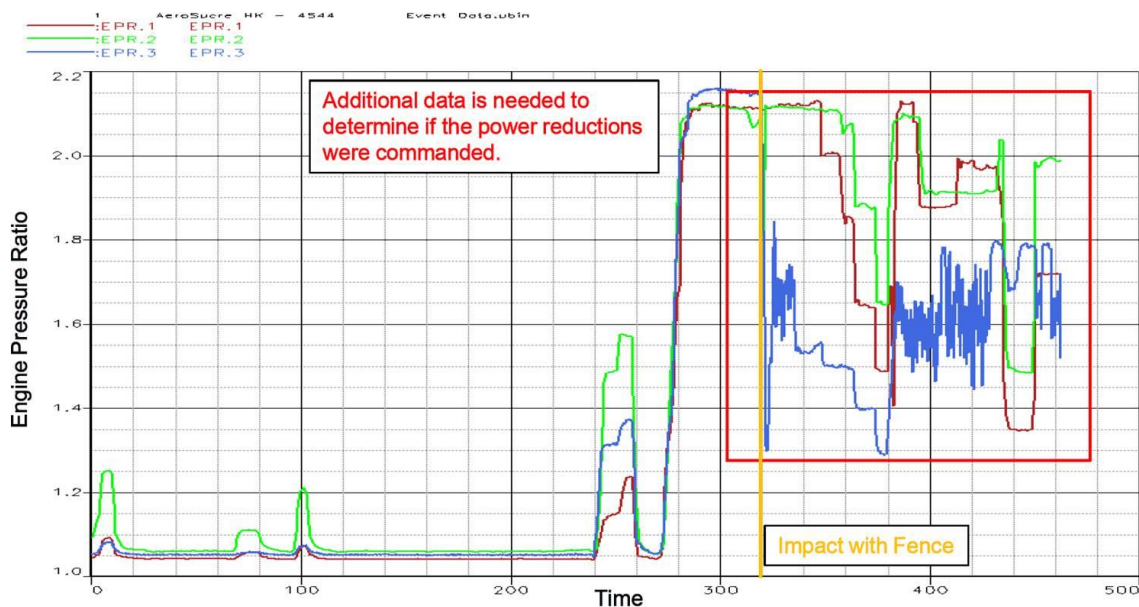
Tras el impacto con la valla, el parámetro EPR del motor No.3 presentó pérdida de potencia, la cual no se recuperó; así mismo experimentó fluctuación repentina (Surge) cada vez que el EPR alcanzó  $\sim 1.7$ . El motor No.2 sufrió una caída del EPR y luego volvió a la potencia de despegue. Poco después, los motores No.1 y No.2 experimentaron lo que parecen ser una serie de reducciones de EPR.

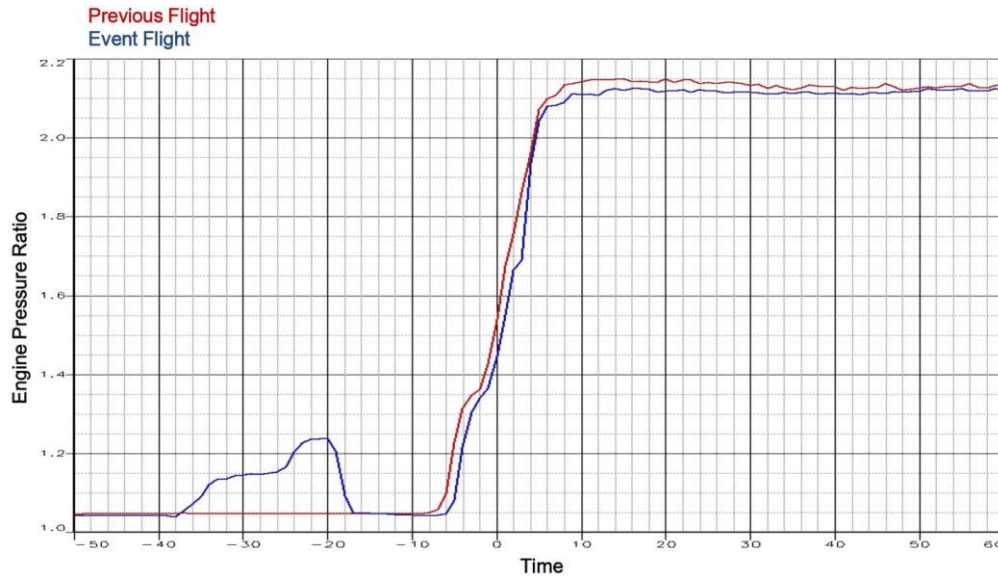
El motor No.1 mostró tendencias similares en la relación de presión del motor antes y durante el despegue tanto para el evento analizado como para el vuelo anterior.

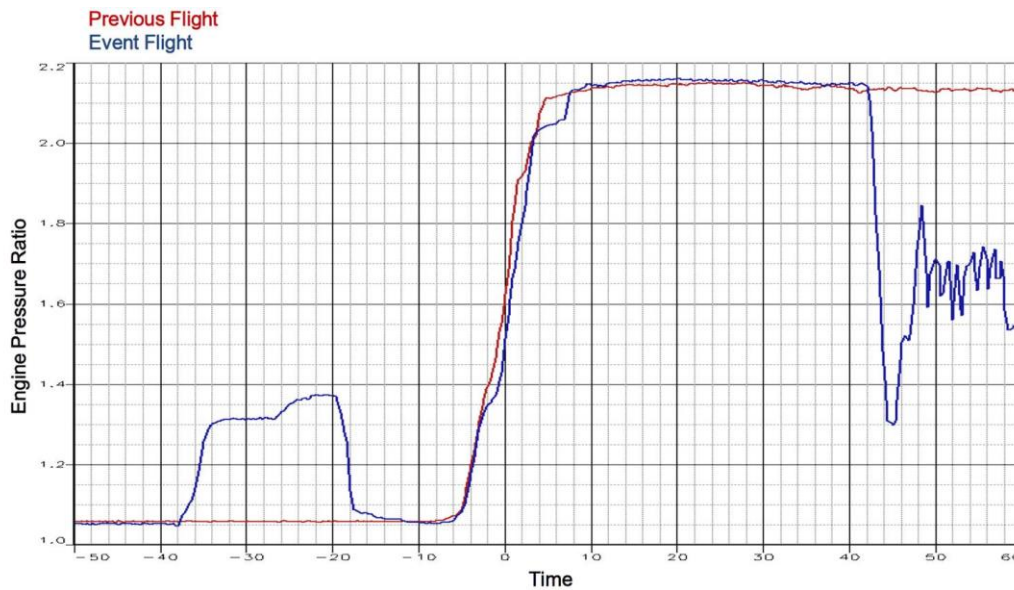
El motor No.3 mostró tendencias similares en la relación de presión del motor antes y durante el despegue tanto para el evento analizado como para el vuelo anterior.

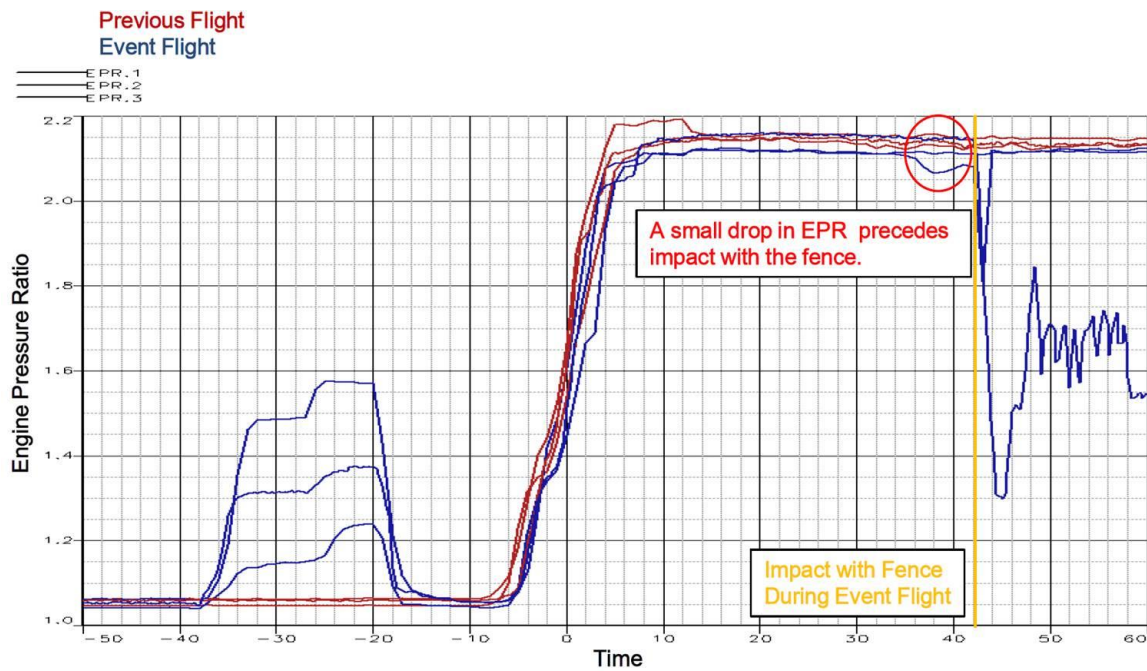
La principal diferencia entre el vuelo del evento y el vuelo anterior es una ligera caída en el EPR del motor No.2 justo antes del impacto con la cerca.

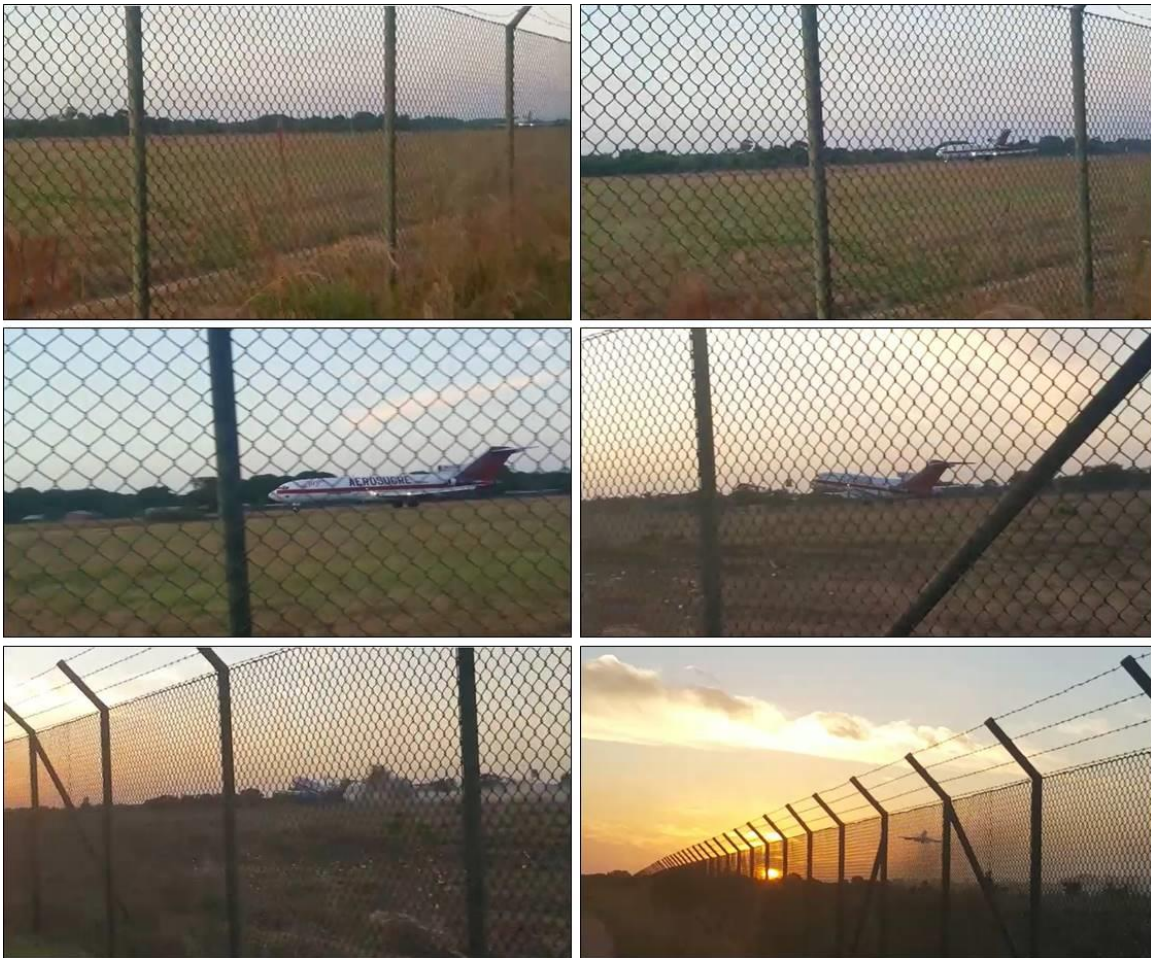
- Momento y ubicación del inicio de rotación de la aeronave.
- Instante de la colisión de la aeronave contra la garita y el árbol.
- Continuación de la trayectoria de vuelo y señales de fuego en la tobera del motor No.3.

**Fotografía No. 15:** Mosaico de imágenes del registro fílmico A

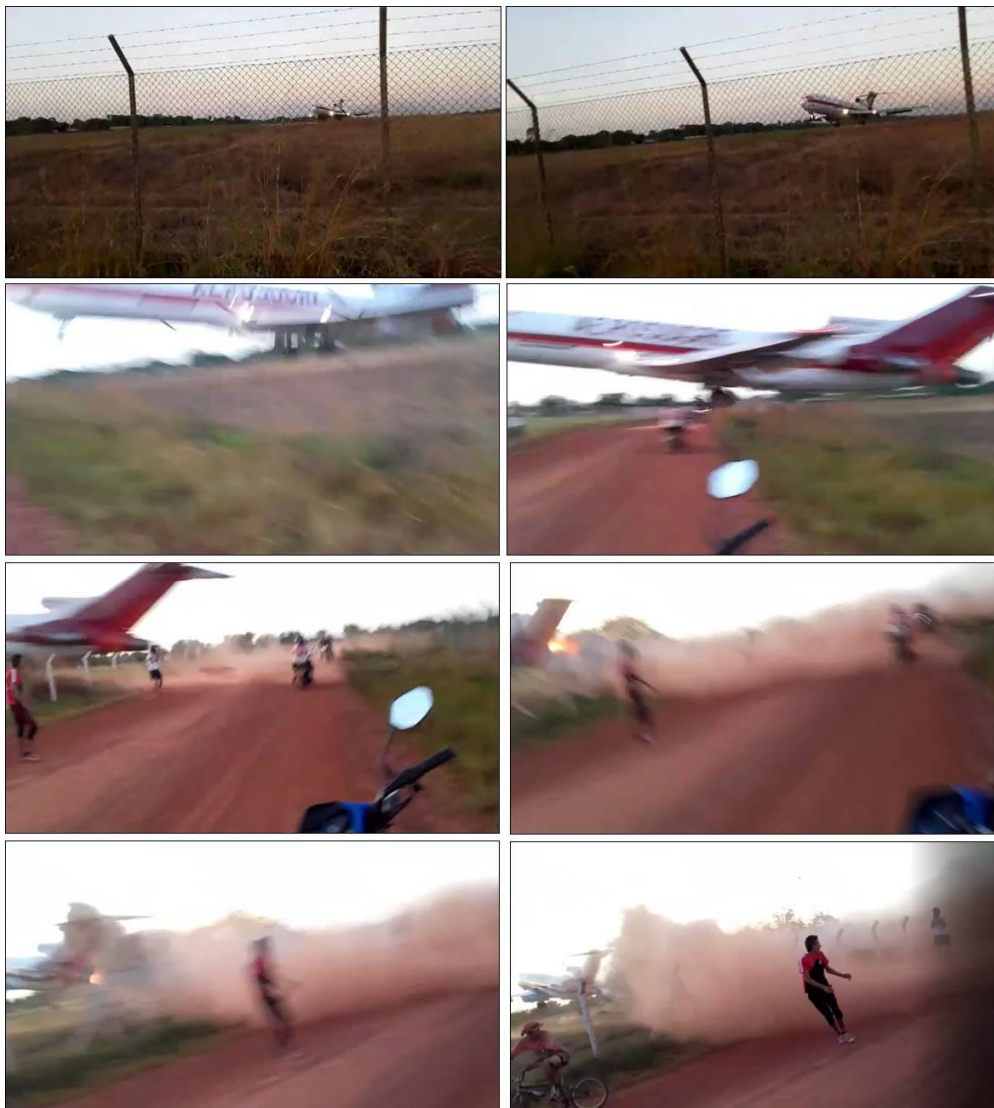
- Inicio de la rotación de la aeronave y vuelo sobre el umbral de la cabecera 07.
- Colisión contra la malla perimetral del aeropuerto y contra la garita y el árbol ubicados al interior de una unidad militar.
- Evidencia de fuego en el motor No.3.

**Fotografía No. 16:** Mosaico de imágenes del registro fílmico B

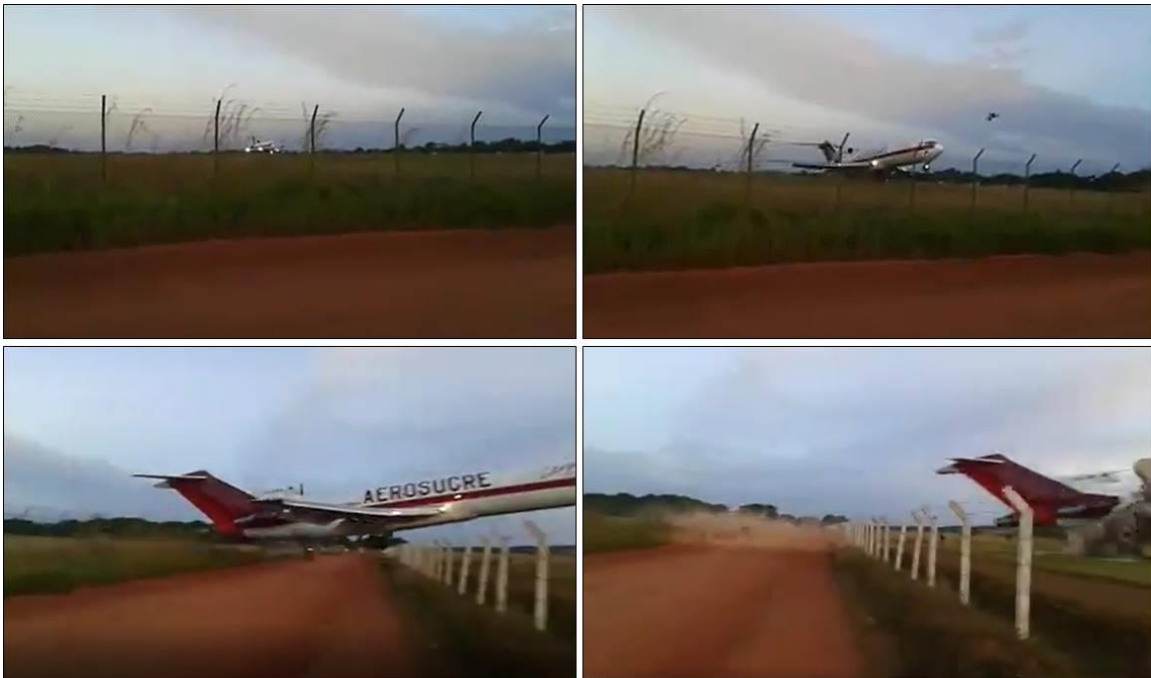
- Desplazamiento y rotación de la aeronave en la pista.
- Presencia de aves al final de la cabecera 07.
- Aplastamiento de la malla perimetral del aeropuerto.
- Impacto de la aeronave contra la caseta de seguridad y el árbol.

**Fotografía No. 17:** Mosaico de imágenes del registro fílmico C

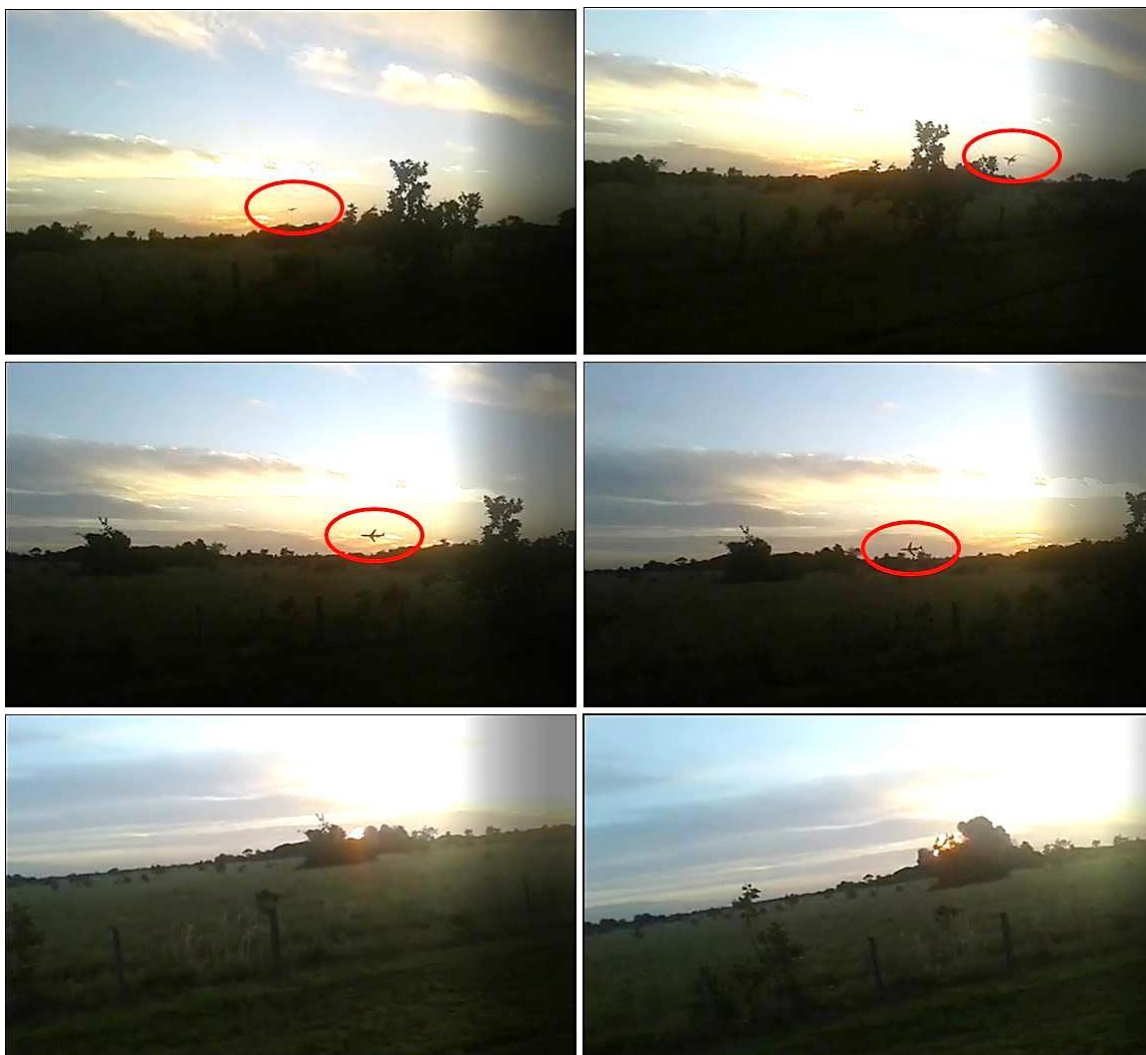
**Fotografía No. 18:** Mosaico de imágenes del registro fílmico D

Grabación de 01:07 minutos de duración, tomada desde un lugar no determinado de la zona circundante al aeropuerto Germán Olano, muestra momentos previos y posteriores al accidente de la aeronave HK4544, en los cuales se observa:

- Circuito de vuelo y eyección de combustible.
- Actitud final de la aeronave.
- Impacto contra el terreno y conflagración del combustible.
